## **В подземных горных работах не бывает мелочей**

ГРЕБЕННИКОВ В.С. - Зам. Руководителя Государственной инспекции труда в Республике Башкортостан

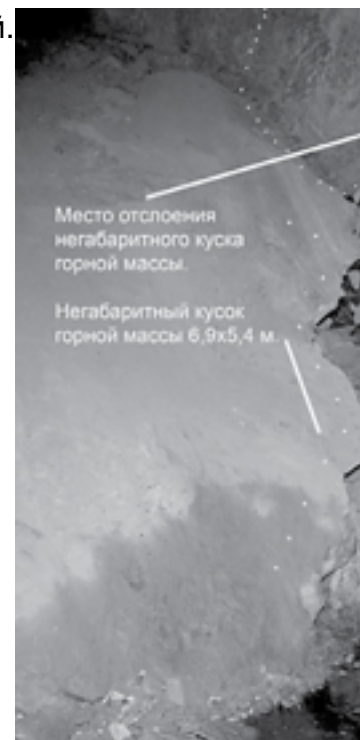
Сопоставив все факты происшествия, комиссия пришла к однозначному выводу: машинист ПДМ Х., не выполнив указания работать с ДУ, не заезжать в очистное пространство более длины ковша без ДУ, находясь в кабине машины, заехал в очистную камеру, где в этот момент произошло падение горной массы, отслоившейся с восточного борта очистной камеры, на кабину.

- заезд ПДМ в очистную камеру без ДУ, где произошло падение отслоившейся горной массы на кабину;

- невыполнение письменного задания по обеспечению мер безопасности при заезде в очистную камеру;

- слабый контроль соблюдения производственной дисциплины со стороны руководителей и специалистов УПР при ведении технологического процесса машинистом ПДМ.

- обстоятельства и причины несчастного случая проработать во всех структурных подразделениях ОАО «УГОК»;

- провести внеплановый инструктаж работникам, занятым на подземных работах;

- провести внеочередную проверку знаний требований по промышленной безопасности у руководителей и специалистов УПР;

- обеспечить контроль исполнения выдаваемых нарядов на производство работ в подземных условиях;

- рассмотреть вопрос о технической возможности по установке видеорегистраторов на ПДМ, оснащенных дистанционным управлением, или по внедрению системы позиционирования за осуществлением технологического процесса по отгрузке горной массы из очистных камер;

- издать приказ по ОАО «УГОК» по результатам работы комиссии, проводившей расследование несчастного случая со смертельным исходом, происшедшего с машинистом ПДМ Х.
